التقييم الإنشائي لطبقات الرصف المرن بشبكة طرق مدينة غريان

حالة الدراسة: طريق شارع الثورة بمركز المدينة.

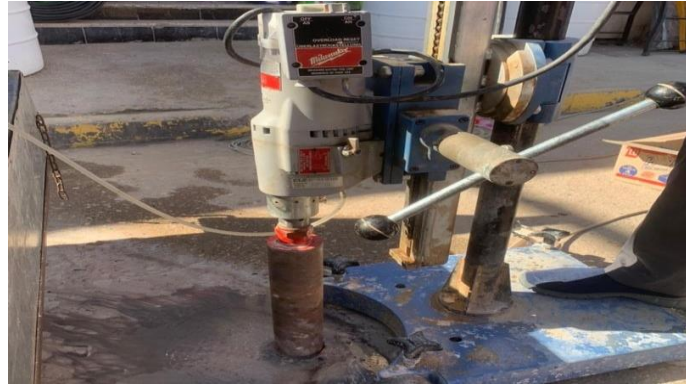
الشكل رقم (3) يوضح آلة الكور الكهربائية

تم إجراء العمل الميداني لأخذ عينات اسفلتية من قطاعات مختلفة وبشكل عشوائي وتم أخذ 4 عينات باستخدام آلتين لأخذ العينات مع التأكد من وصلهم بأنبوب مياه لتبريد أداة القطع لكي لا تنكسر وللحصول على عينات سليمة والتأكد من اتزان الآلة بحيث تكون اداة القطع عمودية تماما على سطح الطريق وكانت إحدى الآلتين كهربائية قطر آلة القطع بها 7سم كما هو موضح بالشكل (3) حيث أخذت بها ثلاثة عينات والأخرى ميكانيكية (بالبنزين) قطر آلة القطع بها 15سم كما هو موضح بالشكل (4) أخذت بها عينة واحدة.

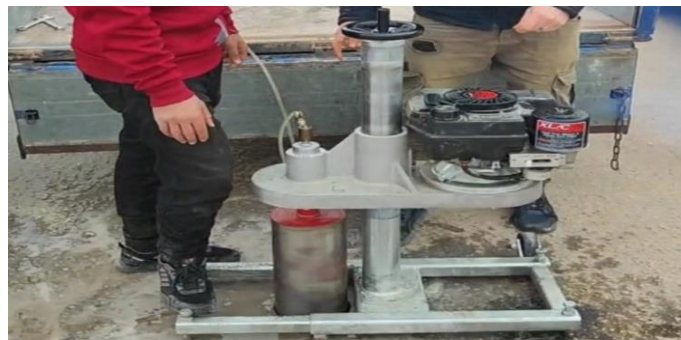
الشكل رقم (4) يوضح آلة الكور الميكانيكية (بالبنزين)

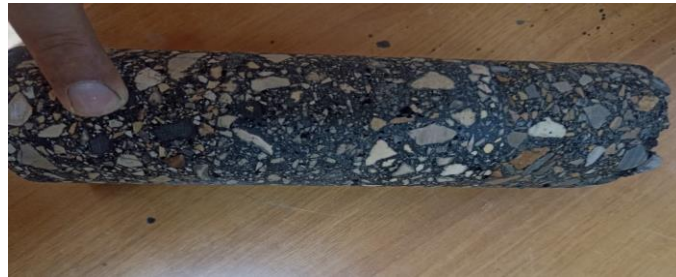
الشكل رقم (5) يوضح العينة المأخوذة من القطاع (C-D)

1- سمك الطبقة الإسفلتية تختلف من قطاع إلى آخر فكان للعينه الأسطوانية 01 في القطاع (C-D) عدد ثلاثة طبقات سمكها 21.5 سم و4 طبقات للعينه الاسطوانية 02 في القطاع (E-F) بسمك 25 سم وطبقتين للعينه الاسطوانية 03 في القطاع (G-H) بسمك 15.5 سم و3 طبقات للعينه الاسطوانية 04 في القطاع (H-I) بسمك 19.5 سم.

3- تنفيذ إعادة إنشاء لجزء من القطاع (C-D) وذلك بسبب هبوط عالي الشدة.

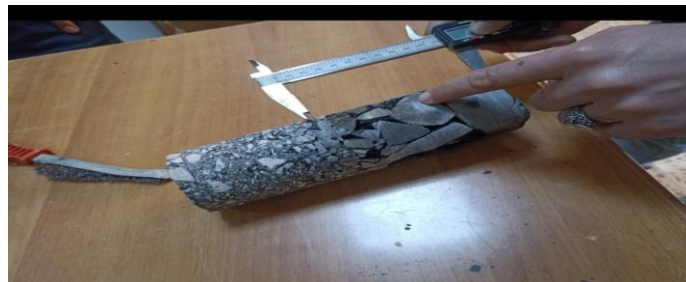
الشكل رقم (6) يوضح العينة المأخوذة من القطاع (E-F)

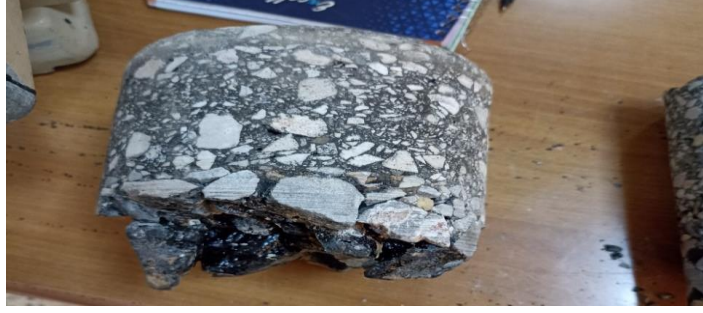
الشكل رقم (7) يوضح العينة المأخوذة من القطاع (G-H)

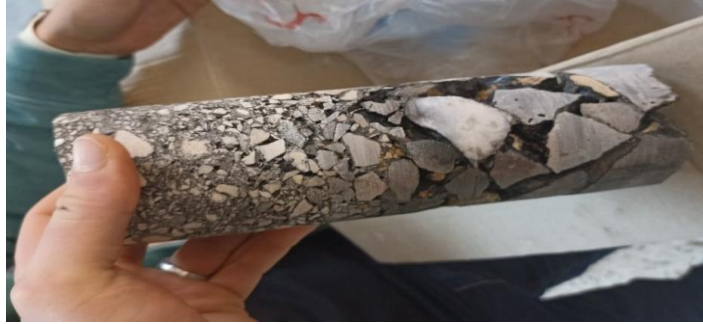
الشكل رقم (8) يوضح العينة المأخوذة من القطاع (H-I)

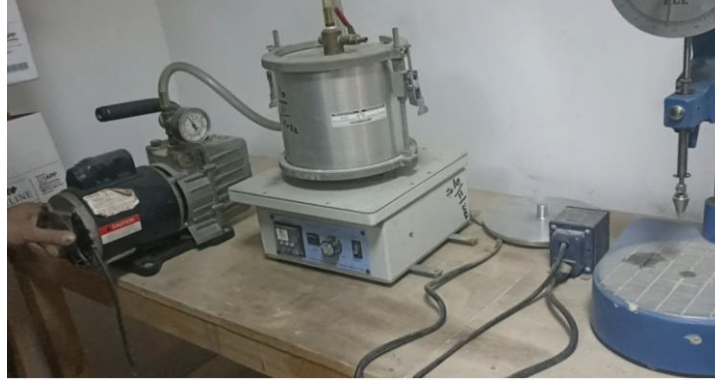
الكثافة القصوى لمختلف الطبقات للعينات الاسطوانية حددت طبقاً لطريقة الاختبار (AASHTO 209) أولاً يملأ وعاء الاختبار بالماء ويتم وزنه ويرمز له بالرمز (B) يتم تنظيف سطح العينات جيداً لكي لا يتأثر الاختبار بالأتربة والشوائب ثم توضع العينة بوزن لا يقل عن (2 كجم) ويرمز للوزن بالرمز (A) داخل الفرن الحراري بدرجة حرارة تتراوح ما بين (130-170 درجة مئوية) ولفترة زمنية تتراوح بين (1-2 ساعة) على حسب قدم وتصلد العينة ثم تترك لتبرد لدرجة حرارة الغرفة ثم نقوم بتفتيت العينات ويتم وضعها في وعاء الاختبار ونغمر العينة بالمياه فوق سطح العينة بمسافة لا تقل عن 2 سم ويتم وضعها في جهاز الاختبار كما هو موضح في الشكل (9) لمدة 15 دقيقة لملء الفراغات الهوائية بالماء عن طريق الاهتزاز وشفط الهواء بمضخة شفط توصل بأنبوب بغطاء الوعاء وبعد انتهاء الوقت يملأ الوعاء بالكامل بالماء بدرجة حرارة الغرفة 25 درجة مئوية ويتم وزنه ويرمز له بالرمز (C) وتحدد الكثافة الجافة بالمعادلة التالية وكما هو موضح بالجدول رقم (2):

الشكل رقم (9) يوضح جهاز حساب الكثافة القصوى

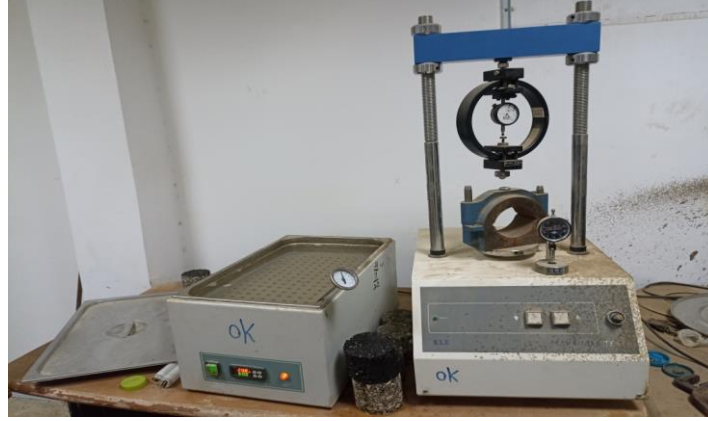
الاختبار يهدف الى تجديد قيمة ثبات مارشال (Stability) وقيمة التدفق (Flow). ويستخدم لهذا الاختبار جهاز يسمى مارشال كما هو موضح بالشكل رقم (10) والذي يحتوي على رأس الكسر مؤلف من قطعتين عليا وسفلى للعينة، وكل واحدة على شكل نصف اسطوانة قطرها 50.8 ملم، ترتكز القطعة السفلى على قاعدة مستوية ويبرز منها قضيبان حديديان رأسيان. وعند وضع القطعة العليا من رأس الكسر فوق السفلى يدخل القضيبان العموديان في الحلقتين الموجودتين في القطعة العليا. ويحتوي أيضاً

الجهاز على مؤشر قياس مثبت في حلقة قياس قوة الضغط وجهاز لقياس الانسياب أو الحركة الرأسية أثناء عملية الضغط الجهاز موصول بعدد لقياس الانسياب (التدفق). والجدول رقم (3) يوضح بيانات ونتائج جهاز مارشال.

الشكل (10) يوضح جهاز اختبار مارشال

2- اختبار مارشال كانت قيمة الثبات عالية (2896 kg) وذلك بسبب تقادم الإسفلت وتصلده وفقدانه لخاصية المرونة وقيمة الانسياب 1.7 مم خارج حدود المواصفات (2-4) مم وكانت نسبة الفراغات الهوائية 4.6% وهي نسبة جيدة ضمن حدود المواصفات (3-8%).

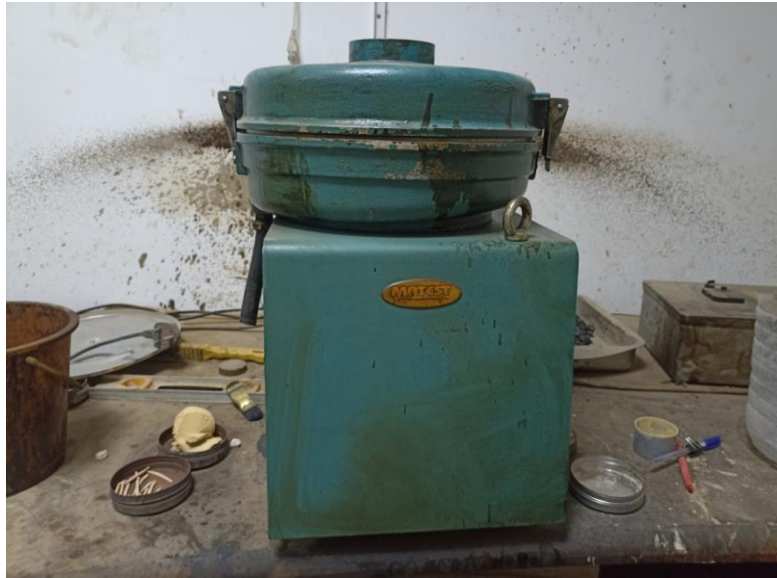
اختبار الاستخلاص يهدف الى طريقة قياسية لإيجاد نسبة البتومين في الخلطة الاسفلتية لطبقات الرصف المرن للطريق موضوع الدراسة. لمعرفة تدرج الركام الذي تحتويه العينة يجب عملية تنخيله حسب الطريقة القياسية. يتم استخلاص البتومين من الخليط الاسفلت باستخدام مذيب مثلاً، سائل التتر او وقود البنزين وتحسب نسبة البتومين بإيجاد الفرق بين كتلة عينة الاختبار وكتلة الركام الجاف بعد الإستخلاص مقسوم على كتلة العينة الاصلية مضروب في 100% ويوضح الشكل رقم (11) الجهاز المستخدم في اختبار الاستخلاص. اختبار التحليل المنخلي يجرى على العينة وذلك حسب المناخل المطلوبة بالموصفات ومن نتائج التحليل المنخلي يرسم منحنى التدرج مقرونا بالموصفات، حيث يوضح الجدول رقم (4) بيانات اختبار الإستخلاص والتدرج المنخلي للركام.

الشكل (11) يوضح جهاز اختبار الاستخلاص

3- في اختبار الاستخلاص كانت نسبة البيتومين منخفضة 4.1% وذلك بسبب التطاير للشحوم والزيوت المتواجدة في البيتومين نتيجة للعوامل الجوية وتقدم الإسفلت بالخلطة الاسفلتية لطبقات الرصف.
